**Politechnika
Warszawska**

**KOŁO NAUKOWE
KONSTRUKCJI METALOWYCH**

BŁĘDY I USZKODZENIA ZWIĄZANE Z REALIZACJĄ I EKSPLOATACJĄ FASAD SZKLANYCH

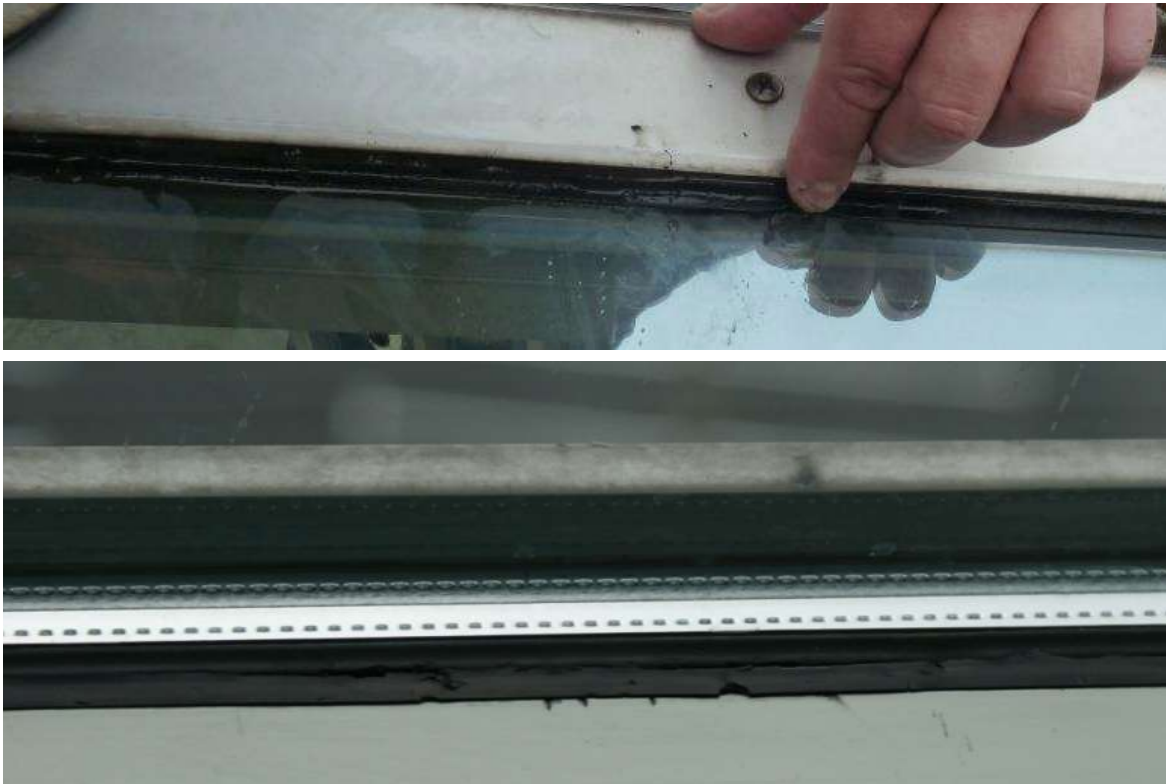
Wywinięta, spękana oraz wykruszająca się uszczelka

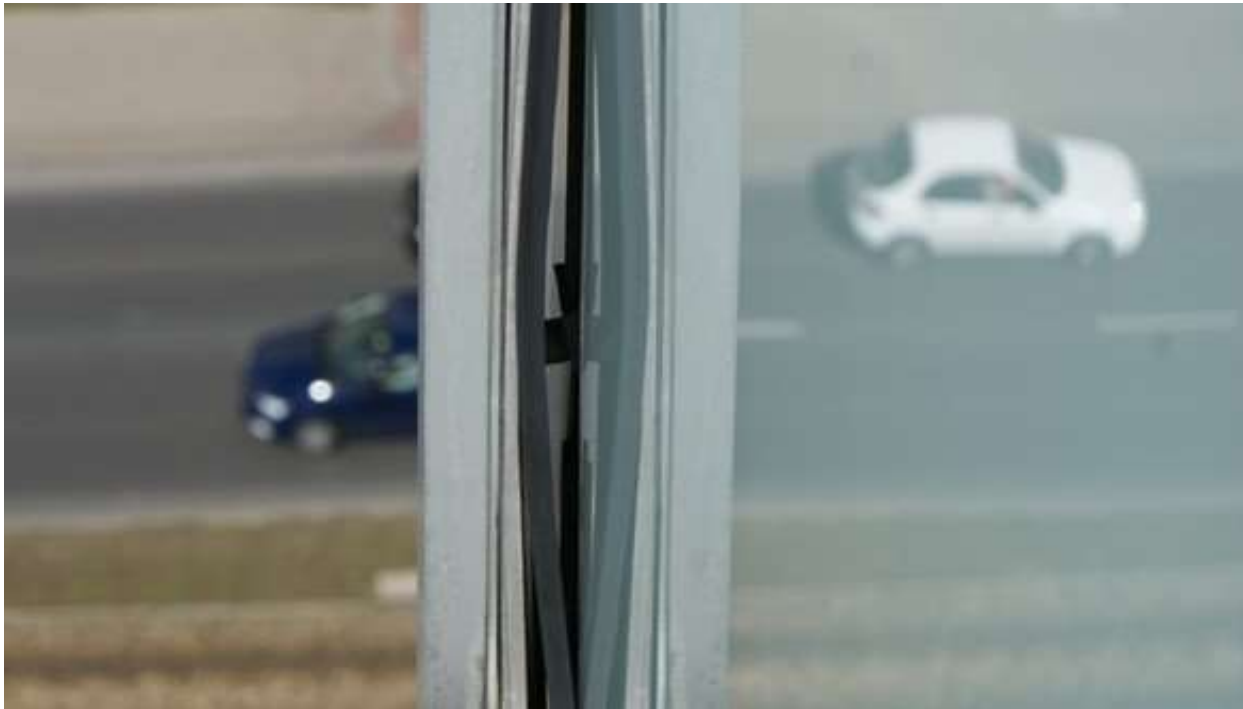
Wygięta listwa dociskowa oraz listwa maskująca, świadczy to o działaniu bardzo dużych sił na elementy elewacji

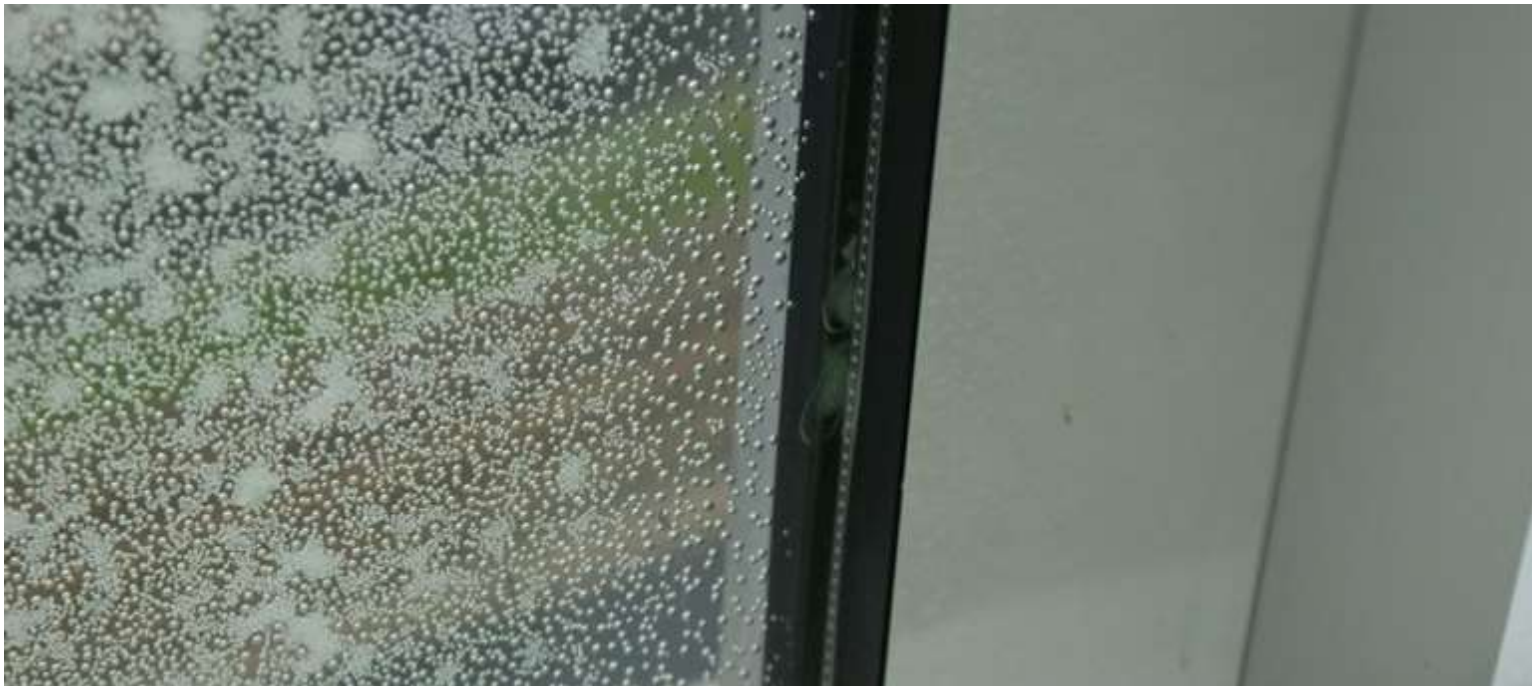
Uszkodzenie laminatu spowodowane wadą fabryczną folii

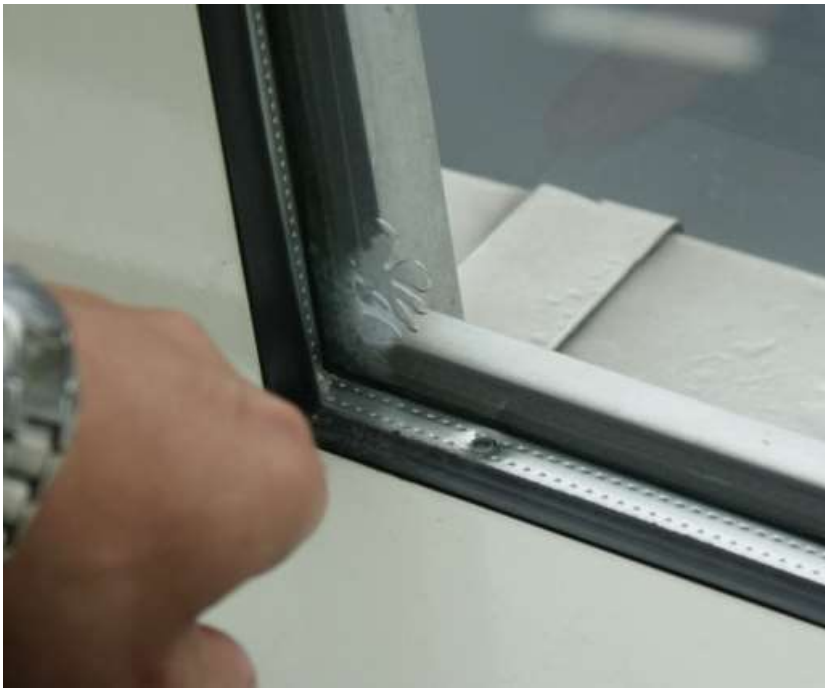
Przykłady wad laminowania płyty szklanej

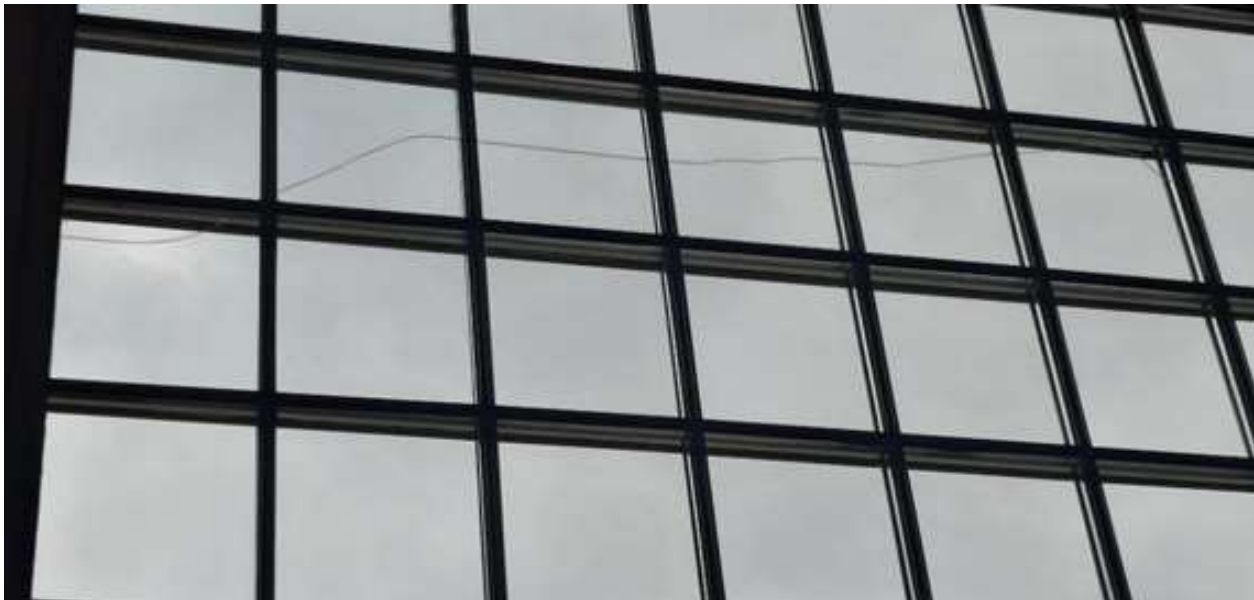
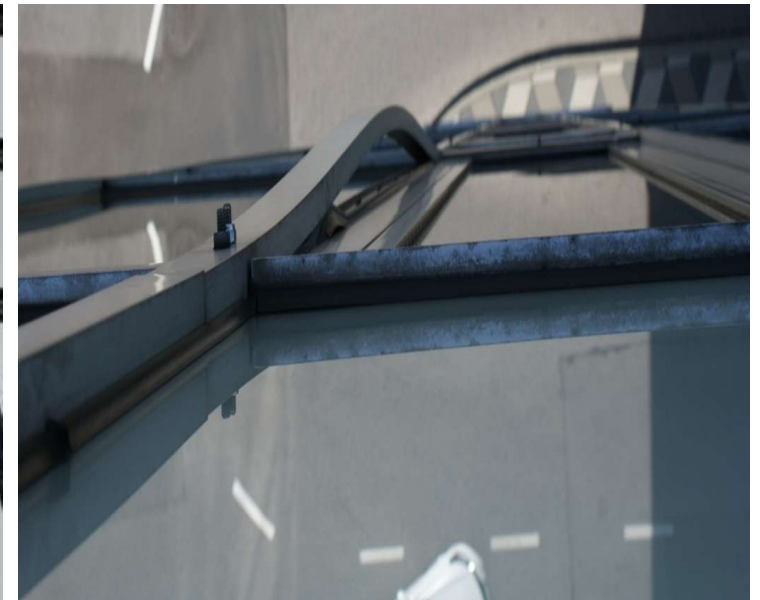
Pierwotną wadą było niewłaściwe osadzenie szyby w okuciu, które spowodowały docisk metalu do szyby. Lokalny docisk do szyby został wywołany przez odkształcenia termiczne struktury stalowej

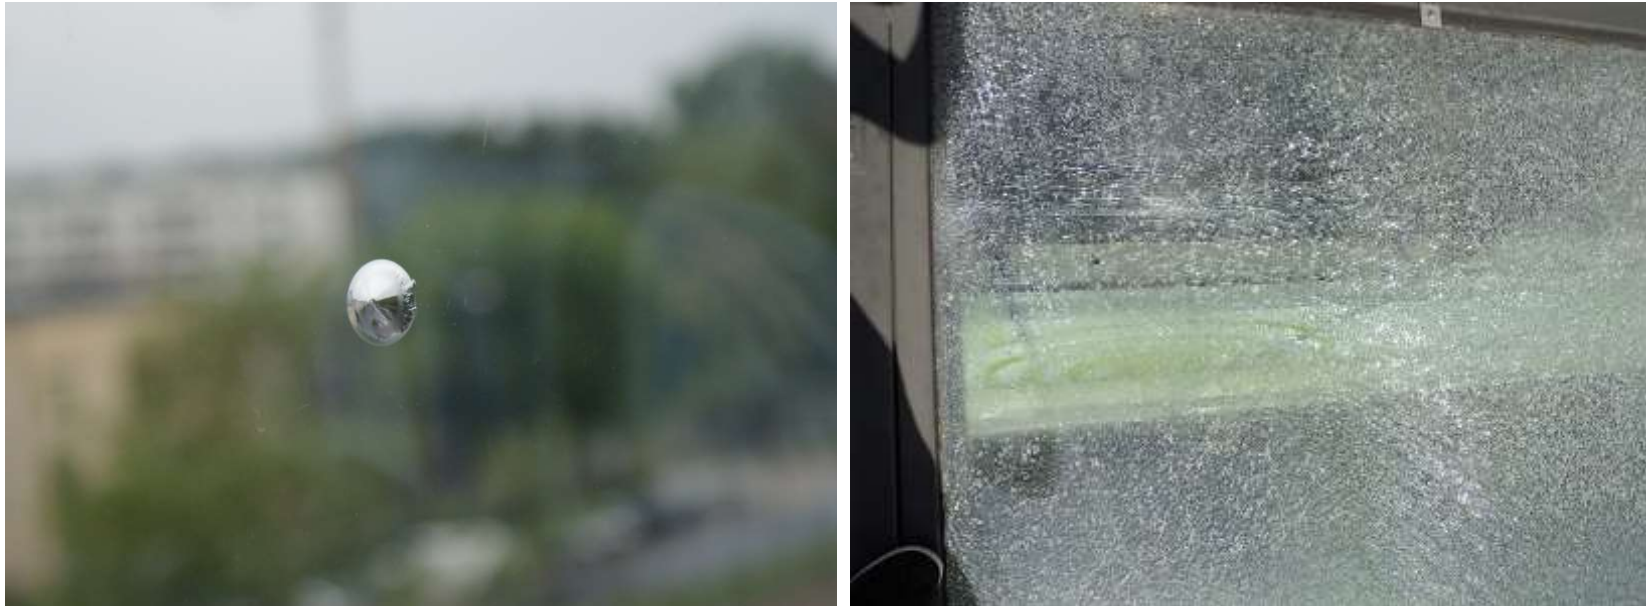
Odprysk szkła, uszkodzenie charakterystyczne dla wtrącenia cząstek niklu.
Całościowe zniszczenie tafli szkła, charakterystyczne dla szyb szkła hartowanego

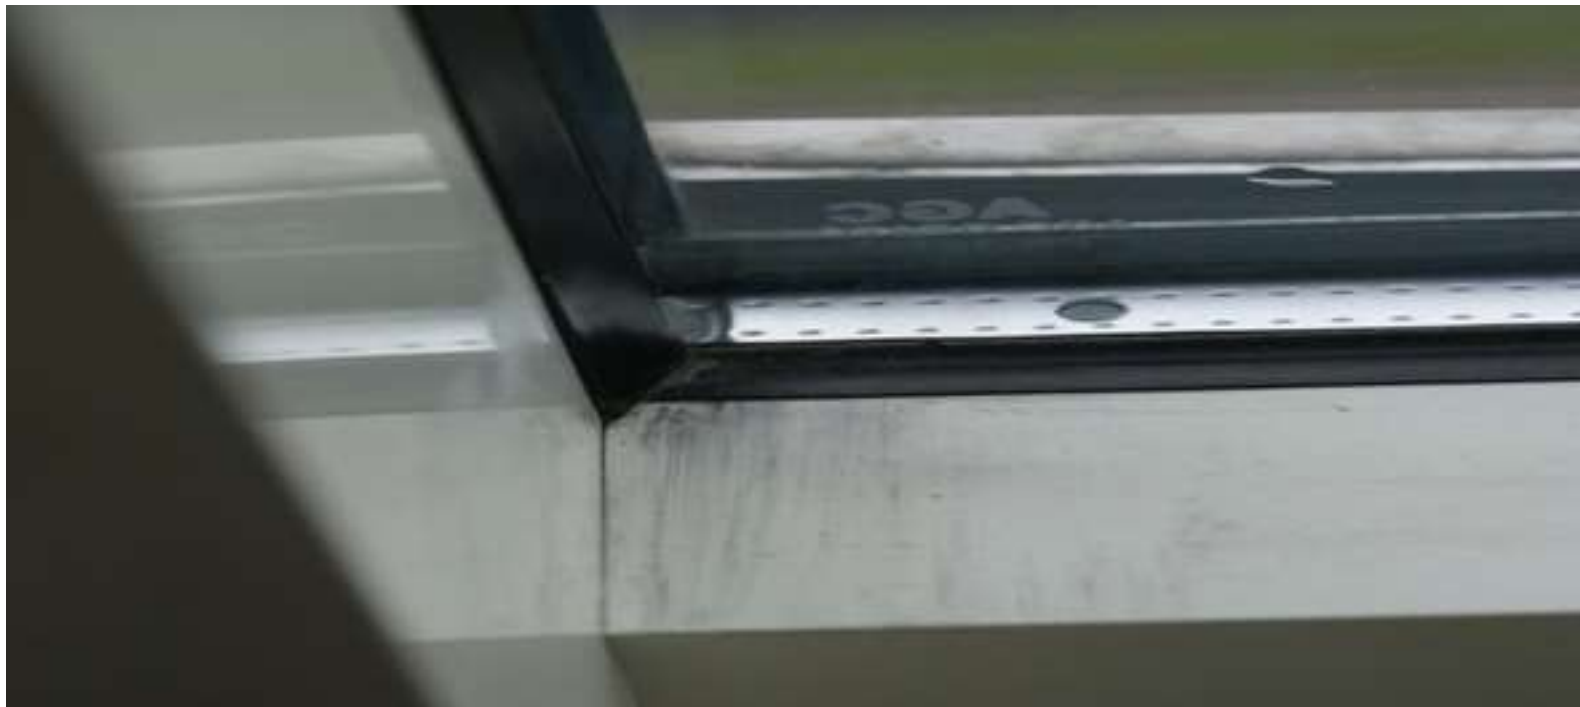
Nieprzylegające, źle spasowane uszczelki w narożniku okiennym

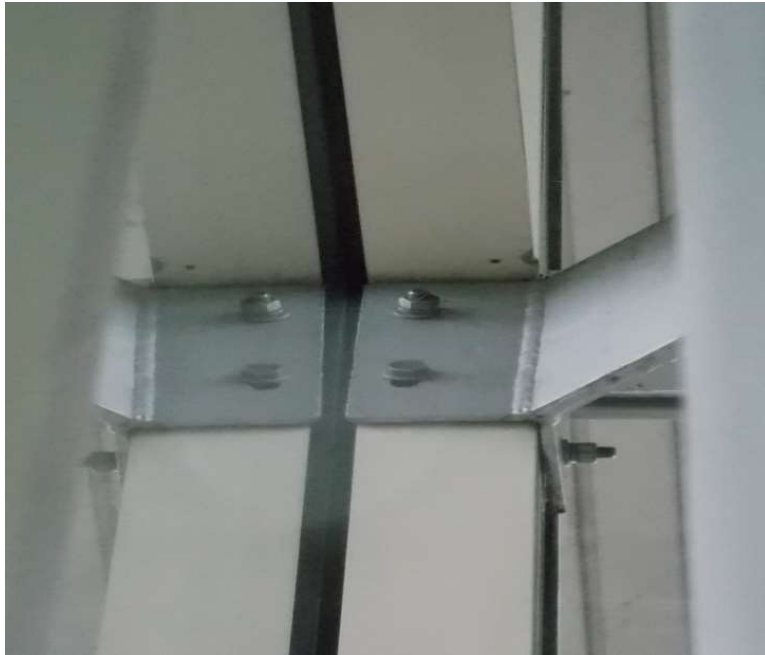
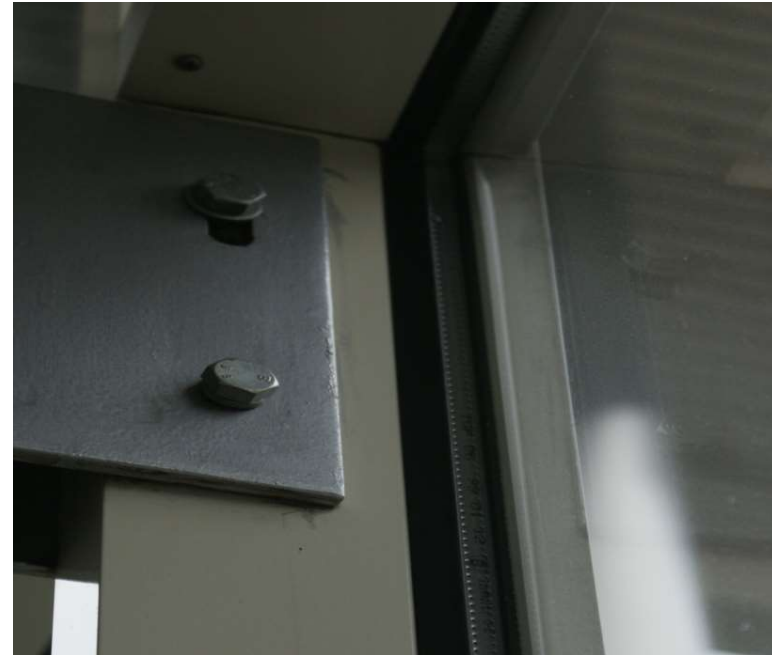
Nieodpowiednio, krzywo przymocowany element stalowego okucia węzłowego, źle dobrana długość zaciskowa śrub, brak przekładek zapobiegających powstawaniu ogniw korozji

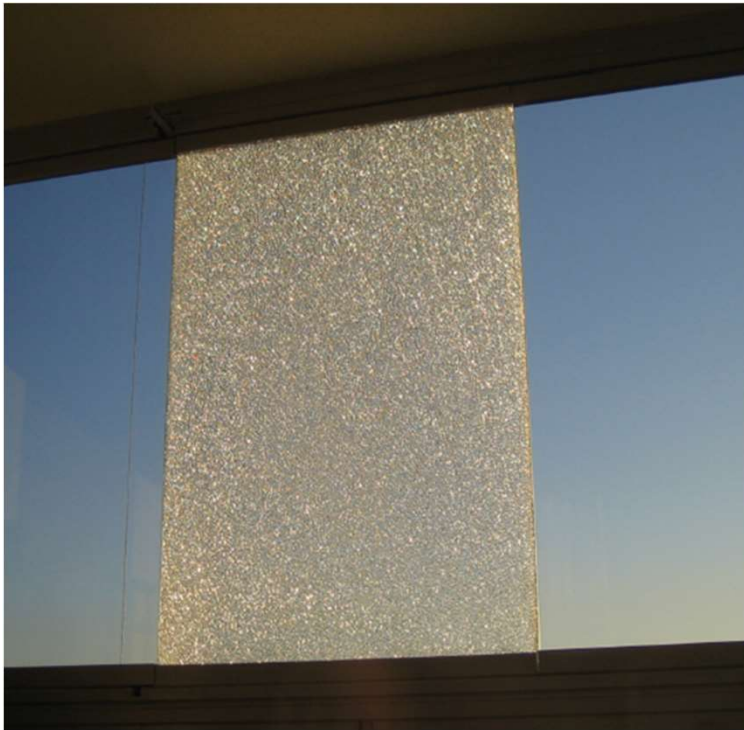
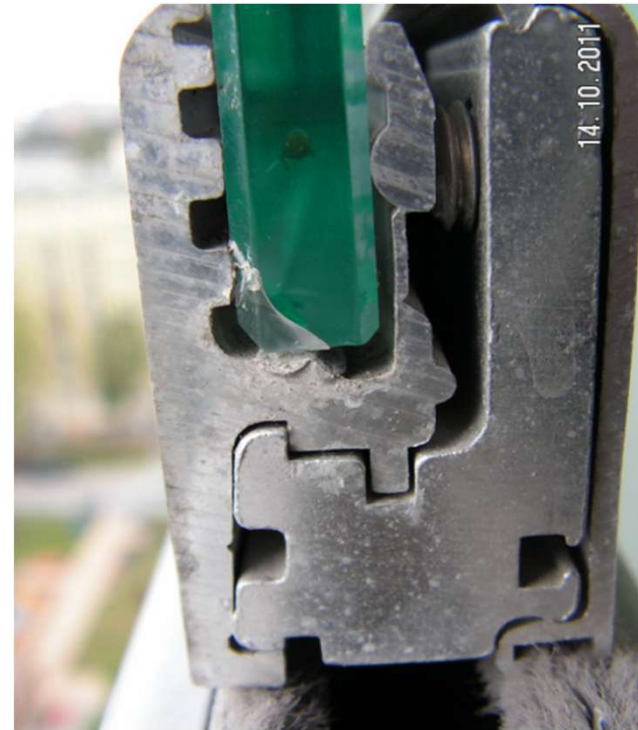
Bezpośredni docisk szkła do metalu spowodowany nie zastosowaniem właściwych izolatorów

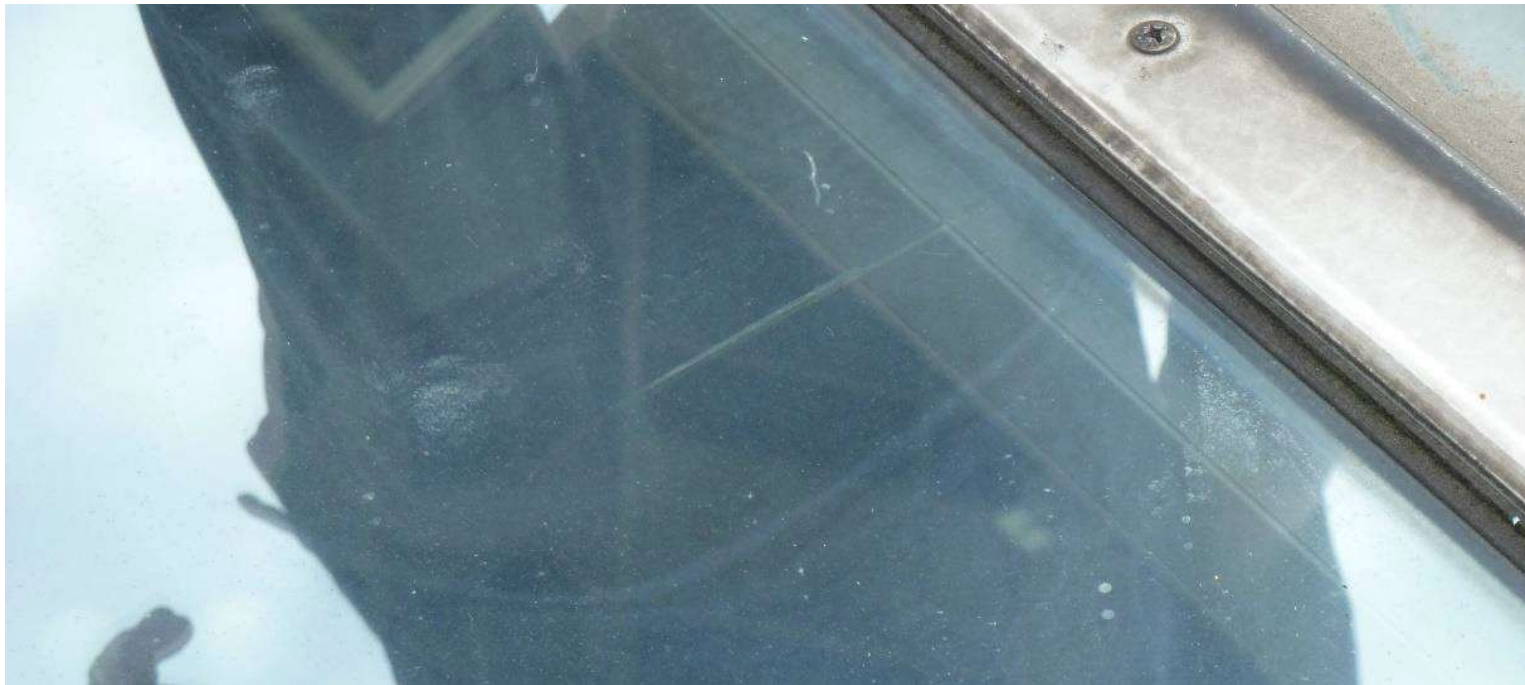
Widoczne pęknięcie pakietu szybowego spowodowane nieprawidłowym zamocowaniem łącznika
